Общество с ограниченной ответственностью
Научно-инновационный центр
«Древесно-полимерные композиты»
(Сертификат ГОСТ Р ИСО 9001-2015 № SV.Q.RU.000927
Сертификат соответствия № СДССИЛ.RU.001.С1.А0066.010)

Протокол испытаний № 152.11/2025
по циклическим испытаниям на ускоренное старение
изделий из древесно-полимерного композита

Наименование продукции: Террасная доска из древесно-полимерного композита.
Цель испытаний: определение прогнозируемого срока службы образцов террасной доски.
Заказчик: ИП Гусейнов Руслан Рамазанович.
Дата поступления на испытание: 20.10.2025.
Сведения о предоставленном материале:

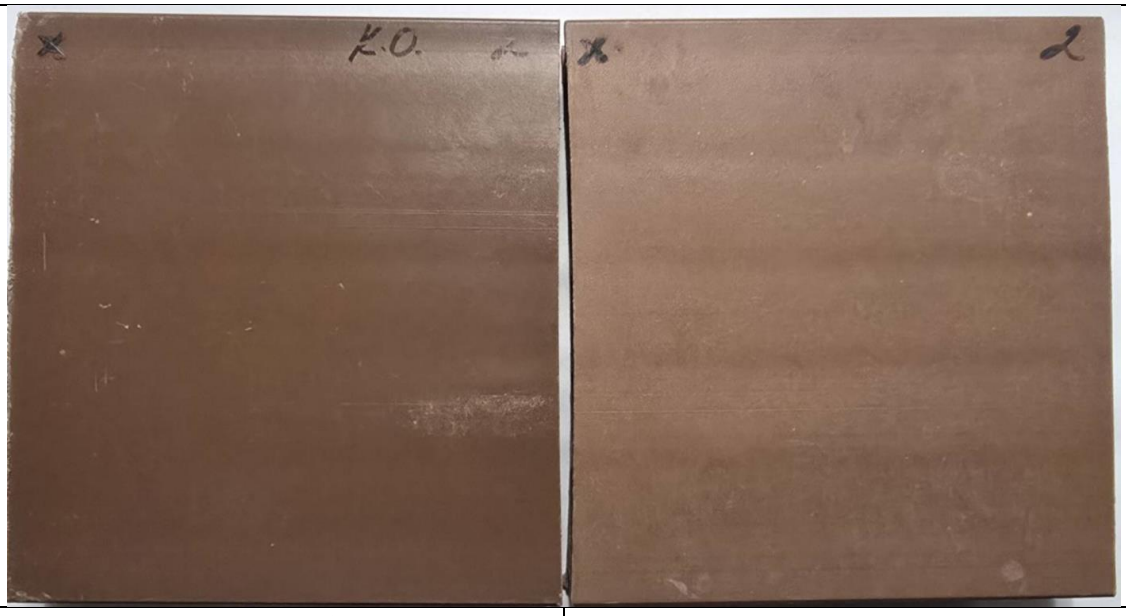
20	Изменение цвета: Ц3 ($\Delta E_{ср}$=3,4) Балл устойчивости окраски по серой шкале — (3) Изменение блеска Б2

Рис.1 – «Доска террасная Harvex Magnus 139 x 27» (ДТ №1 20.10/25 шок.) после циклических испытаний

- Условная светостойкость за 24 ч соответствует норме по ГОСТ Р 59555-2021 (изменение цвета отсутствует Ц0).
- изменение цвета поверхности после циклических испытаний на ускоренное старение умеренное, т.е. ясно видимое (Ц3);
- изменение блеска покрытия слабое, т.е. хорошо различимое (Б2);
- на поверхности образцов не выявлено признаков деструкции полимера;
- изменение геометрических размеров образца после циклических испытаний на ускоренное старение незначительно;
- потеря прочности при изгибе материала не превышает 10 %, что соответствует прогнозируемому сроку службы в условиях атмосферных воздействий более 5 лет.
